SCHULANLAGE GALS

Schulanlage auf der Parzelle 319
Dorfstrasse 123
3238 Gals

GROBKONZEPT INSTANDHALTUNG / SANIERUNG

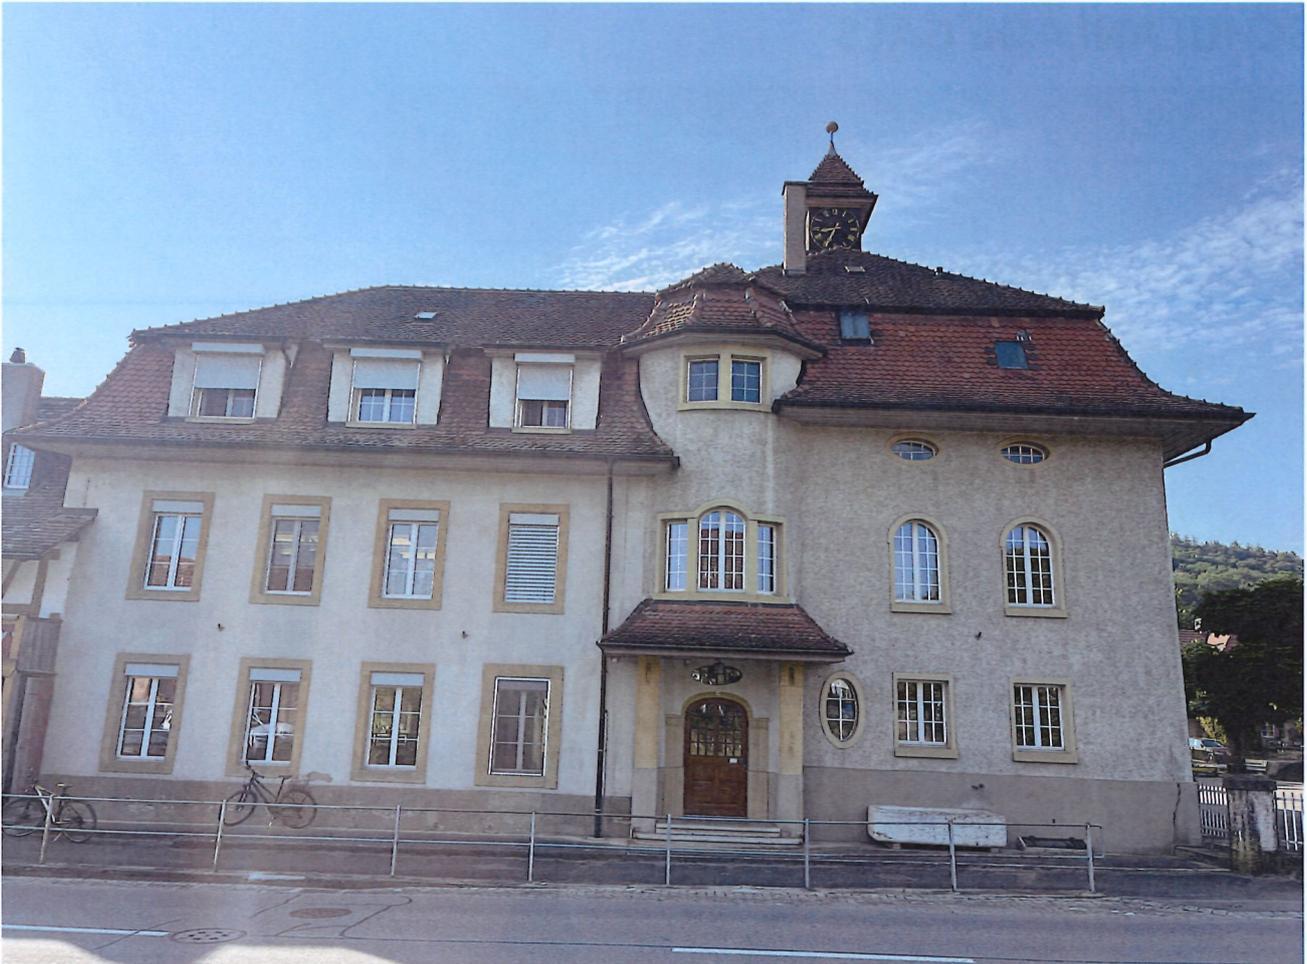
Die **Fassade** des Schulhauses besteht aus einem Sockel und verputztem Mauerwerk. Die Fenster sind mit einem Gewände und einem Fensterbank aus Stein eingefasst. In der Ecke zur Strasse ist ein grober Riss vorhanden. Die Fassade ist in einem guten Zustand. Im Zuge der Dacharbeiten kann die Fassade gereinigt und aufgefrischt werden.

Die **Fassade** mit der aufsteigenden Feuchtigkeit ist zu sanieren. Die vorhandenen Risse in der Fassade sind zu schliessen, damit nicht weiter Feuchtigkeit in das Mauerwerk gelangt. Die komplette Fassade kann gereinigt und mit einem neuen Farbanstrich neuer Glanz verliehen werden.

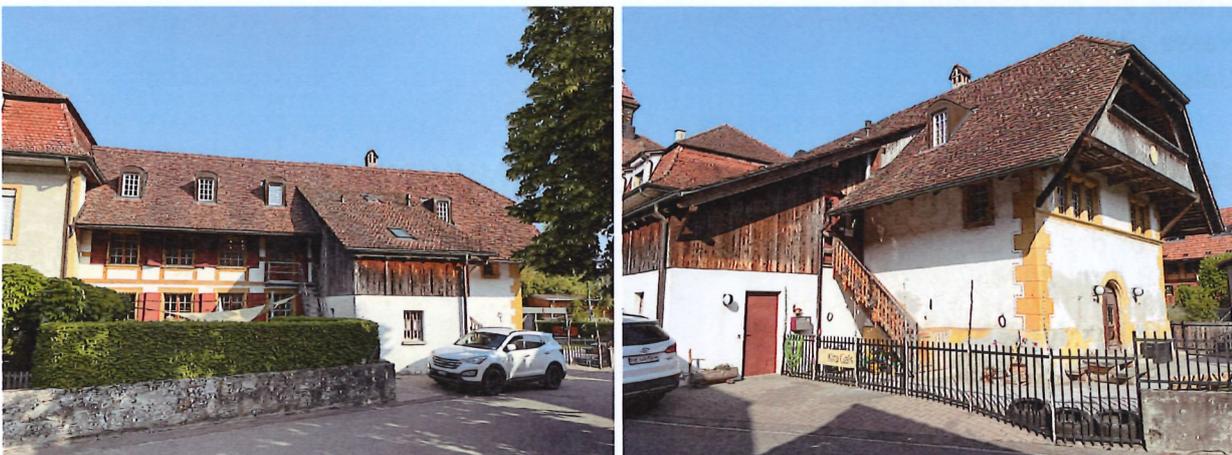
Die **Fassade** des Nebengebäudes besteht aus einem Sockel und einer verputzten Fassade mit einem Teil Riegelfassade. Die Problematik der Fassade ist die aufsteigende Feuchtigkeit.

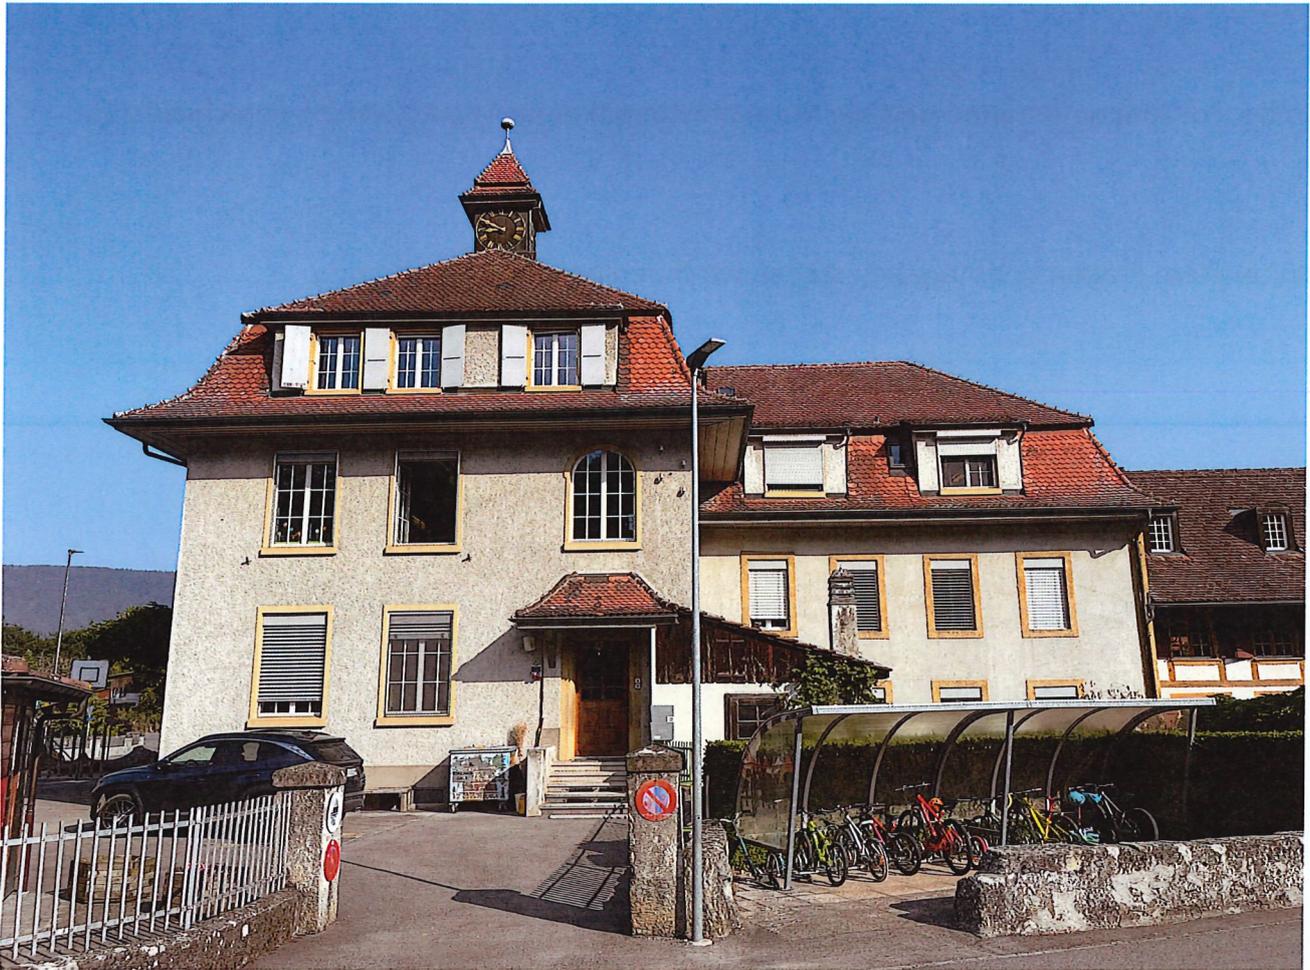
Das **Ziegeldach** ist mit einem Biberschwanzziegel eingedeckt und im Estrich ohne Unterdach erstellt. Die Spenglerarbeiten sind aus Kupfer und weisen keine sichtbaren Mängel aus. Es ist nicht bekannt, dass das Dach undicht ist.

Das **Dach** mit der Biberschwanzziegeleindeckung kann mit einem neuen Unterdach für den sommerlichen Wärmeschutz ergänzt werden.
